# 2006水庫集水區生態工法 諮詢成果研討會

九十五年度白河水庫白水溪支流野溪整治工程

監造單位嘉南水利會 白河水庫管理所  
助理工程師 劉中河

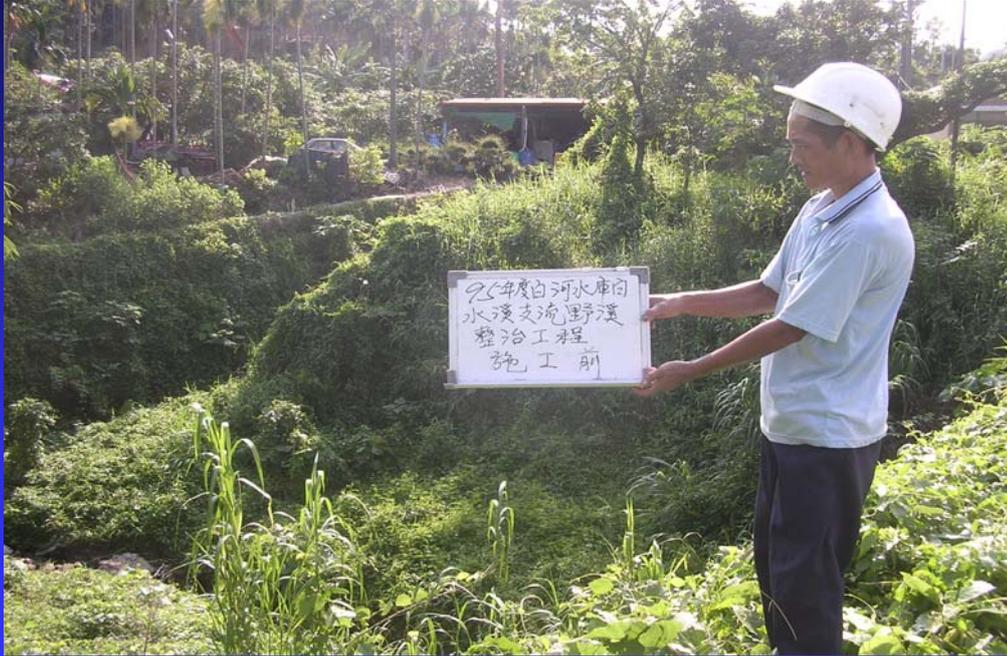
## 施工照片 (1)

- 施工前植被覆蓋尚稱完整，主要植物為相思樹及台灣管芒等。

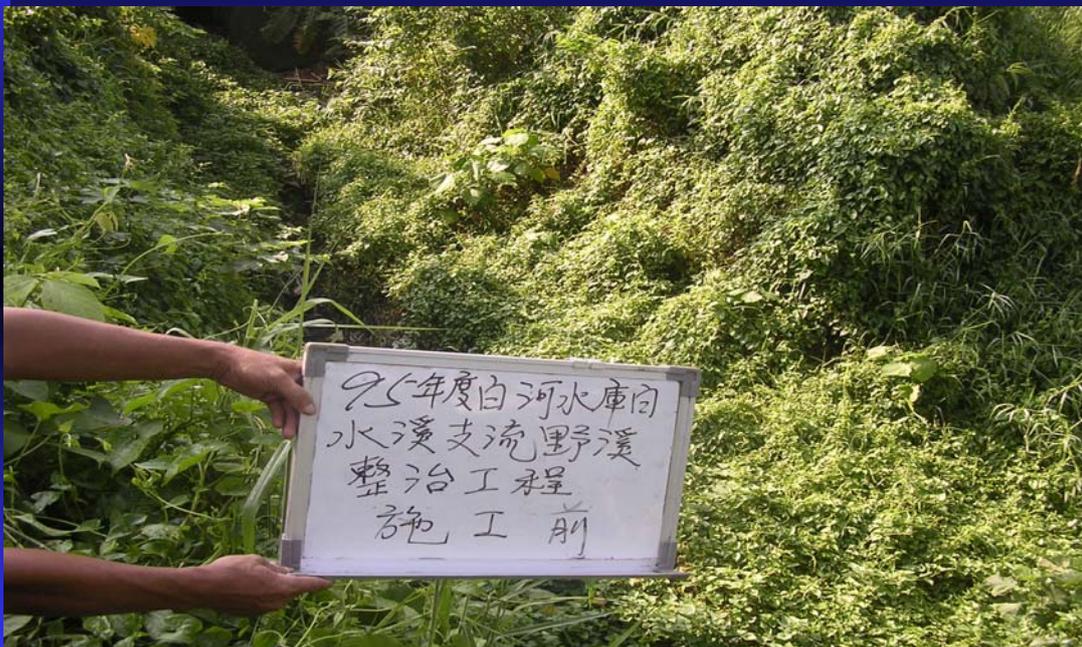
## 施工照片 (2)

- 施工前植被覆蓋尚稱完整，主要植物為相思樹及台灣管芒等。

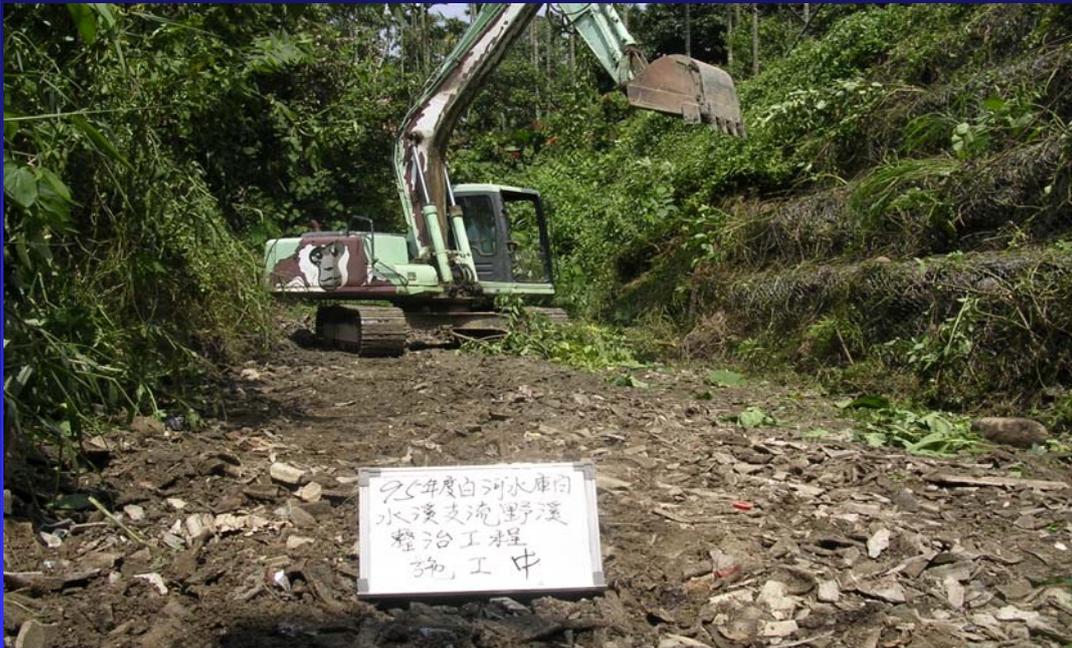
### 施工照片 (3)

- 施工中開挖後發現大量營建廢棄物

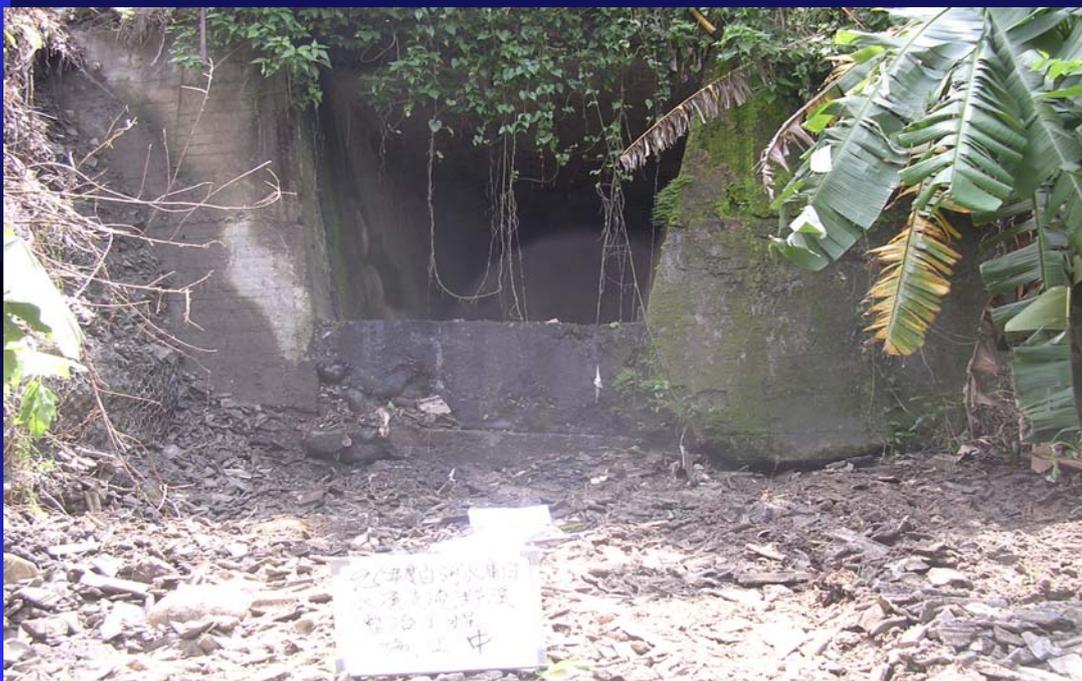
### 施工照片 (4)

- 施工中 (既設山區集水井出口)

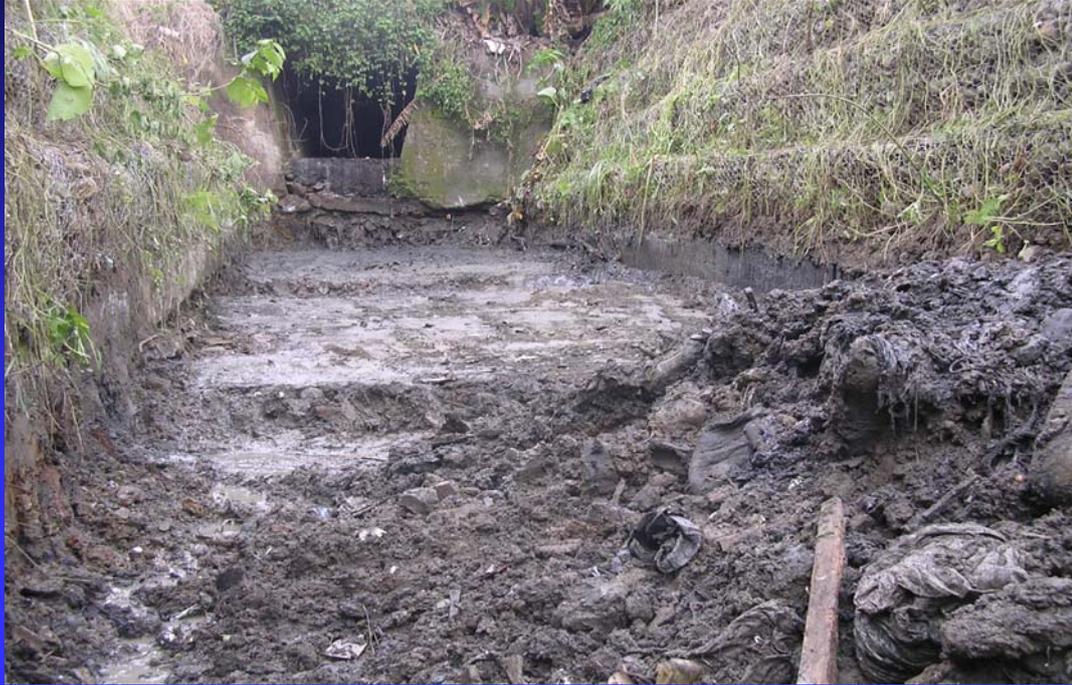
## 施工照片 (5)

■ 施工中 (渠底整平)

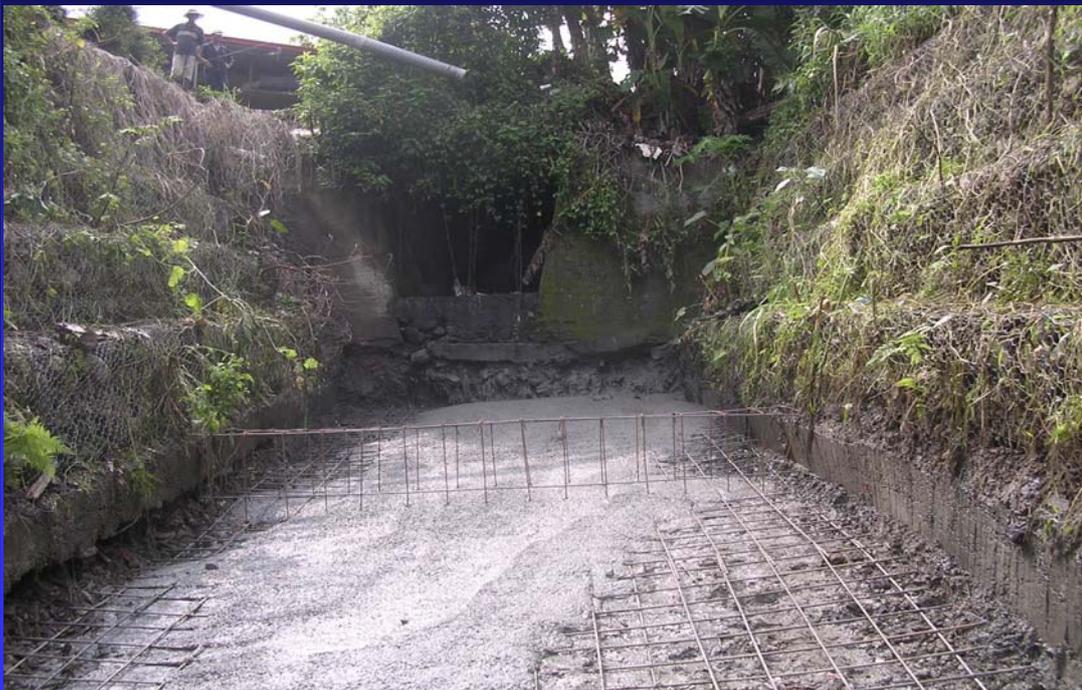
## 施工照片 (6)

■ 施工中 (渠底灌漿)

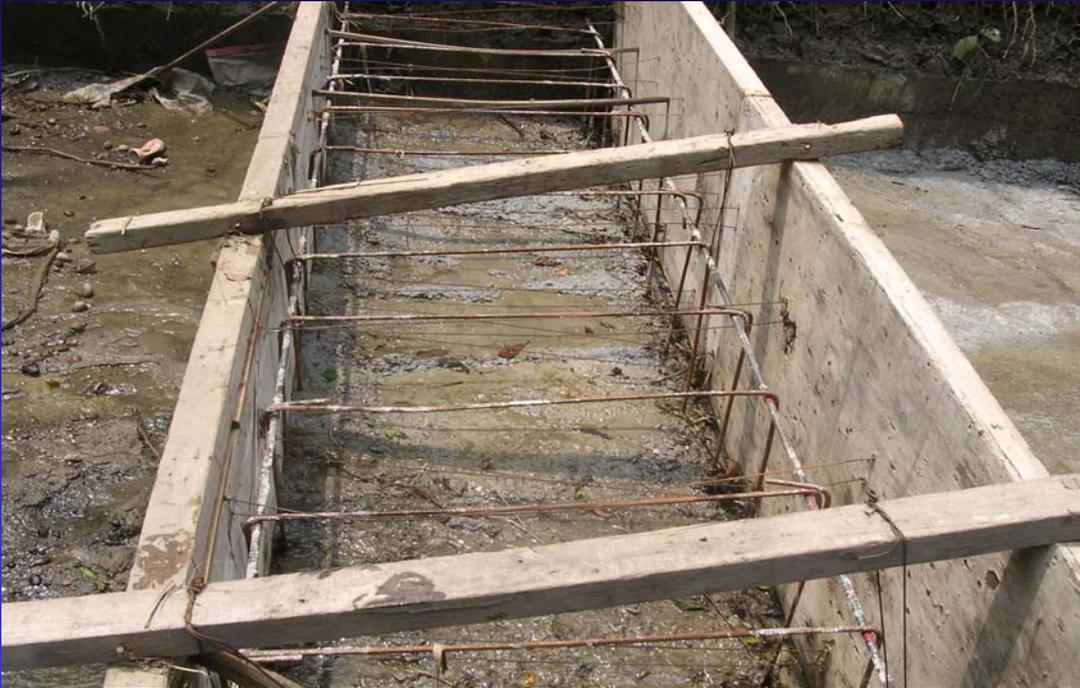
## 施工照片 (7)

■ 施工中 (橫隔梁模版組立)

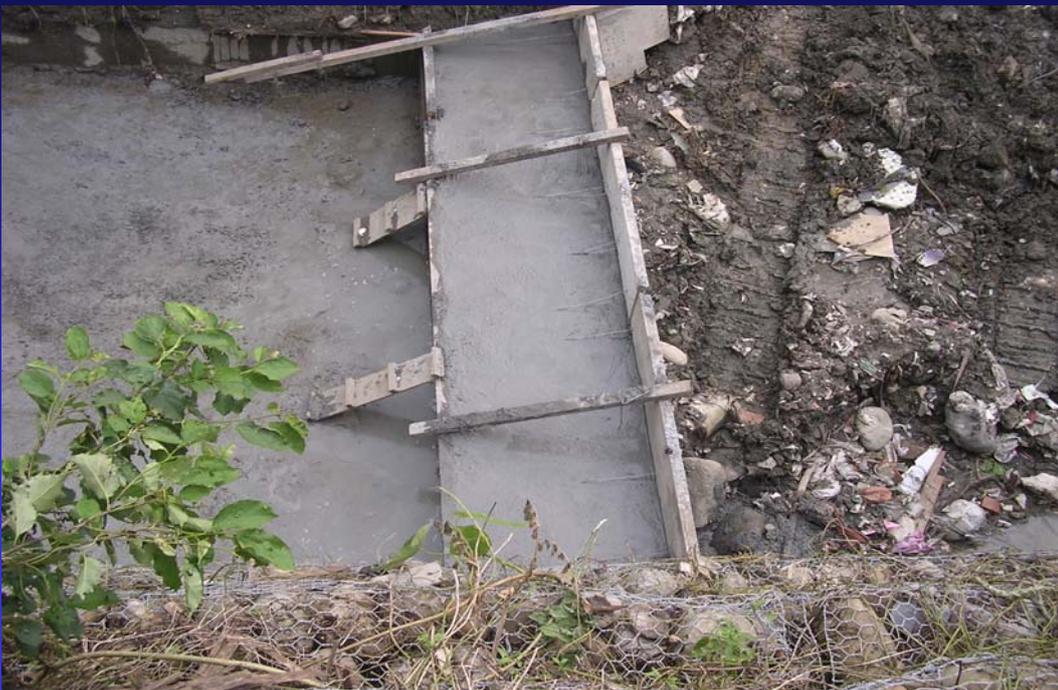
## 施工照片 (8)

■ 施工中 (橫隔梁灌漿完成)

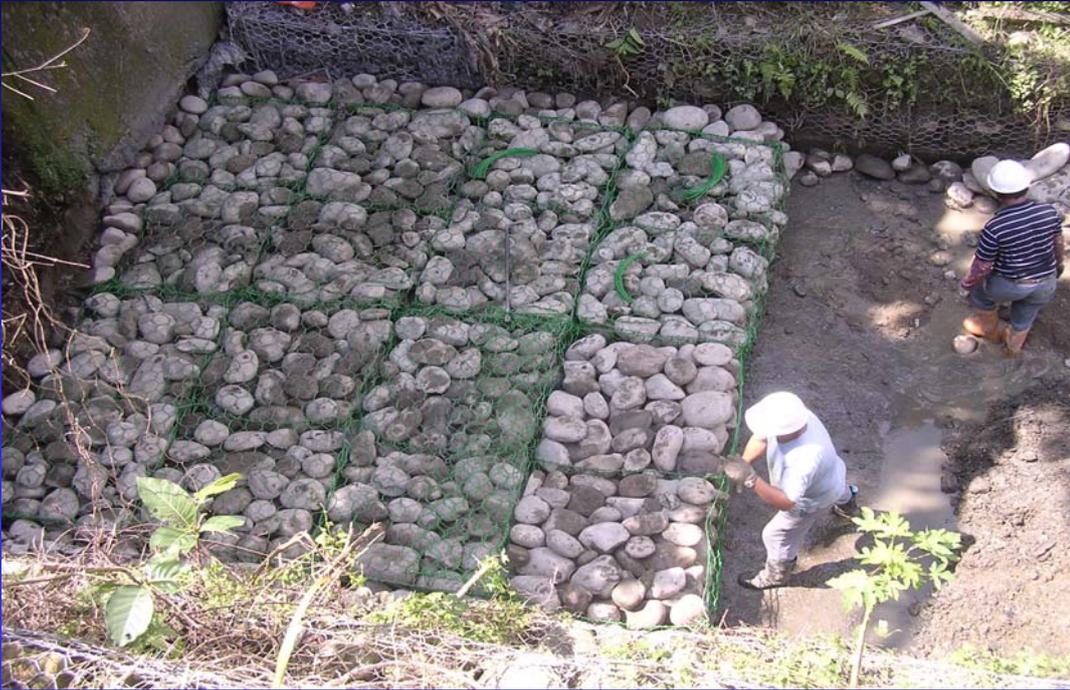
## 施工照片 (9)

■ 施工中 (渠底石籠施作)

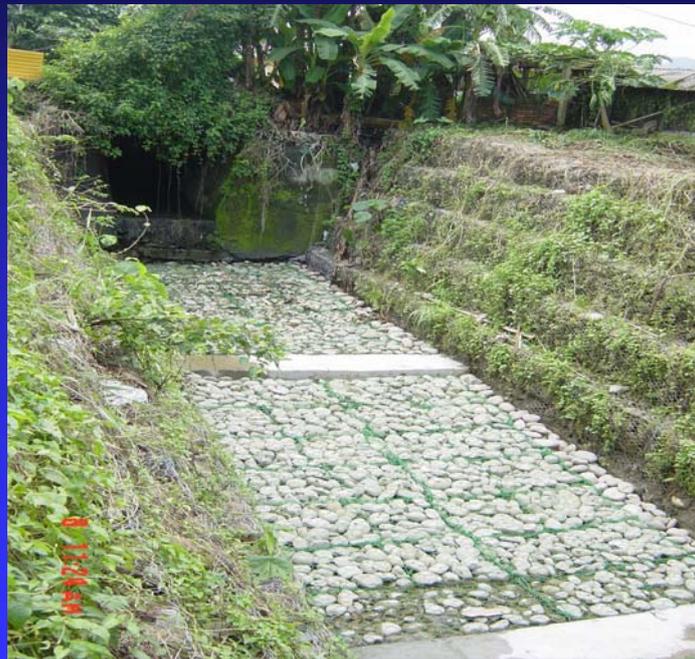
## 施工照片 (10)

■ 施工中 (渠底石籠施作完成)

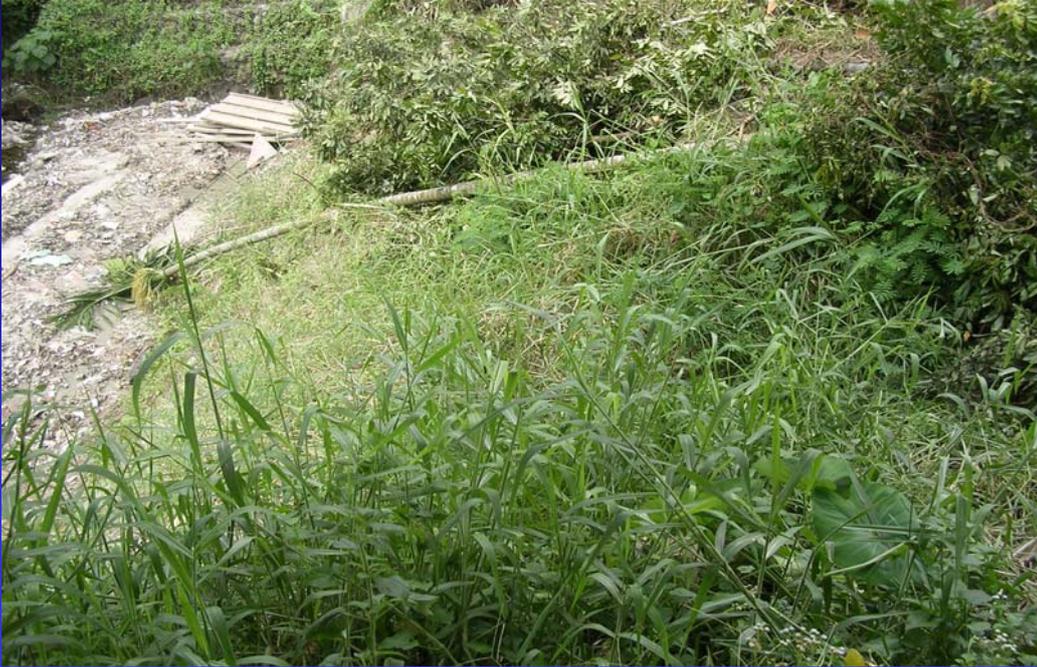
## 施工照片 (11)

■ 施工前 (邊坡擋土牆)

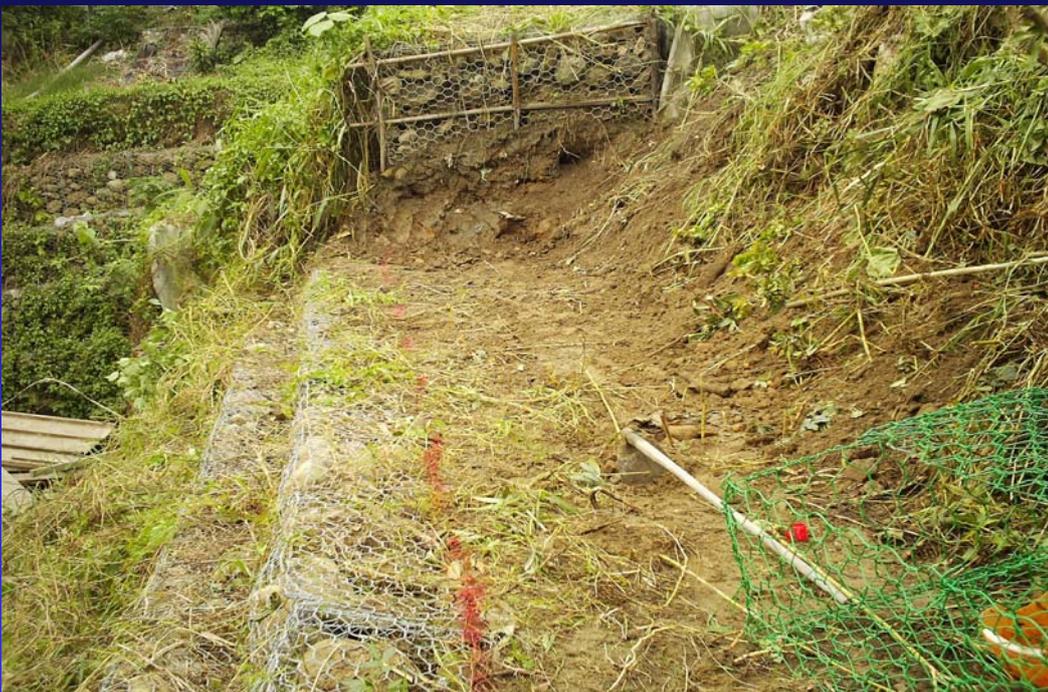
## 施工照片 (12)

■ 施工中 (基礎整平)

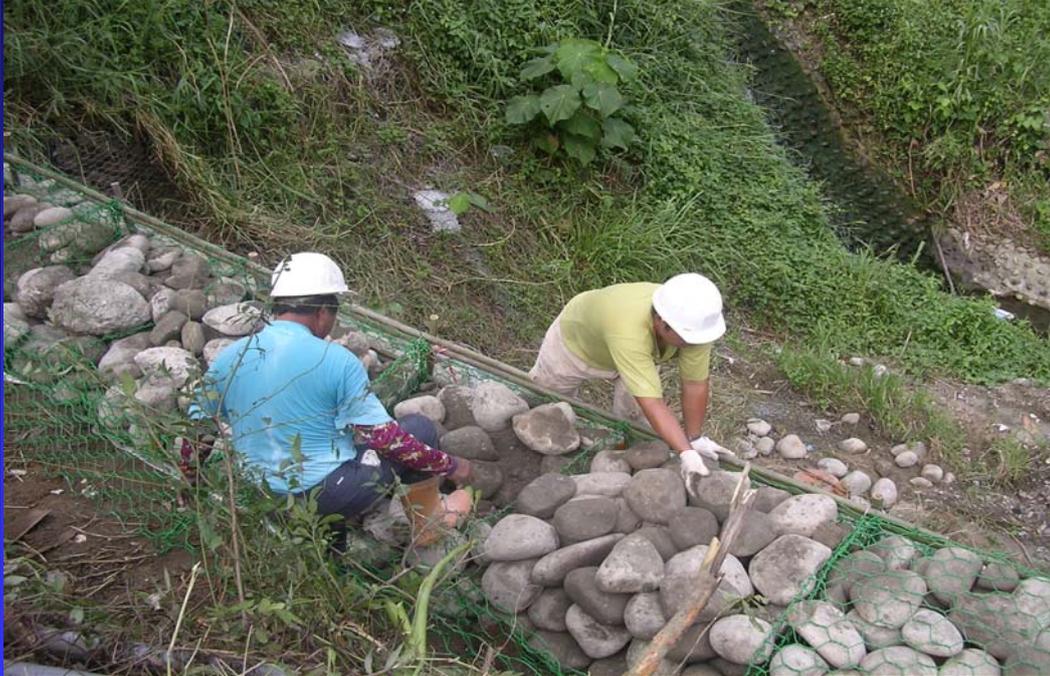
## 施工照片 (13)

■ 施工中 (邊坡擋土牆石籠排列)

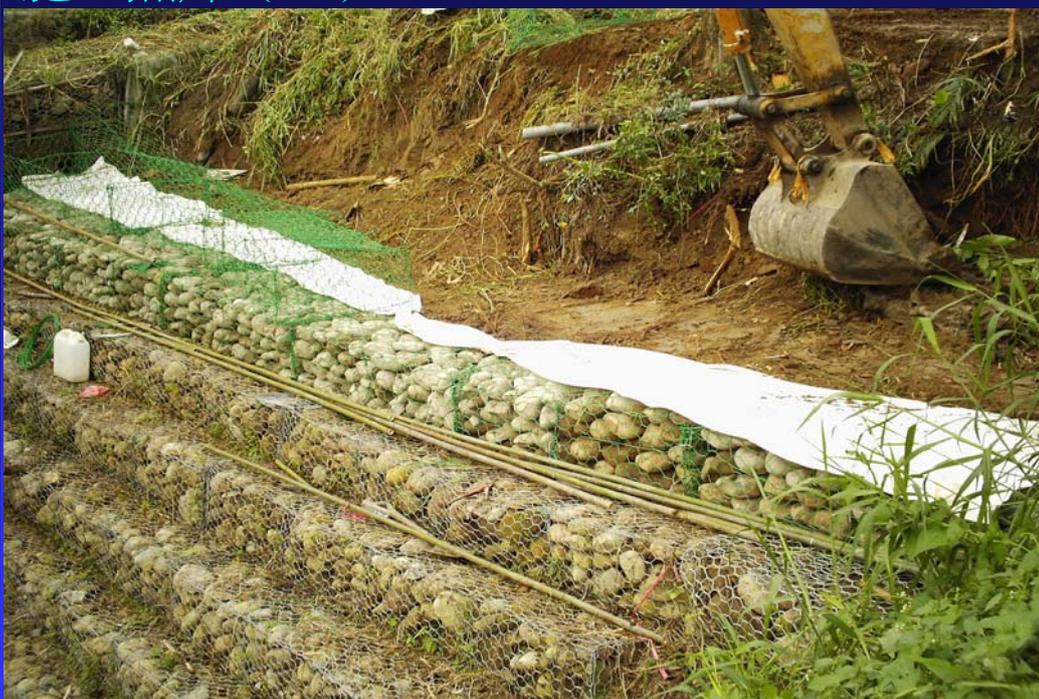
## 施工照片 (14)

■ 施工中 (邊坡擋土牆透水不織布鋪設)

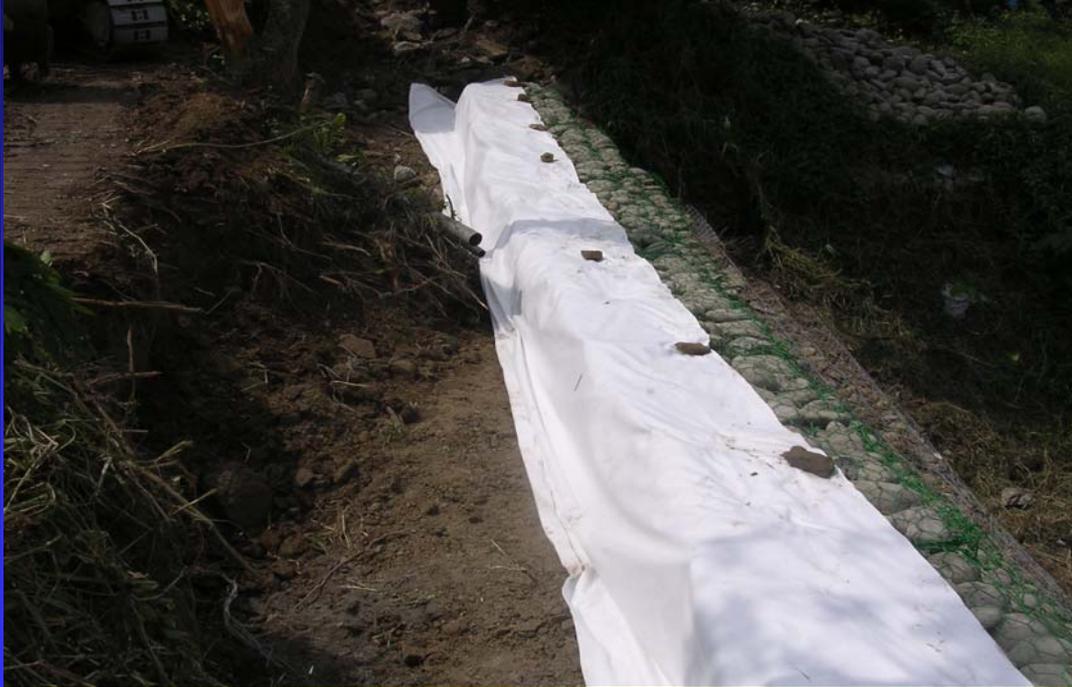
## 施工照片 (15)

■ 施工中 (邊坡擋土牆透水不織布鋪設)

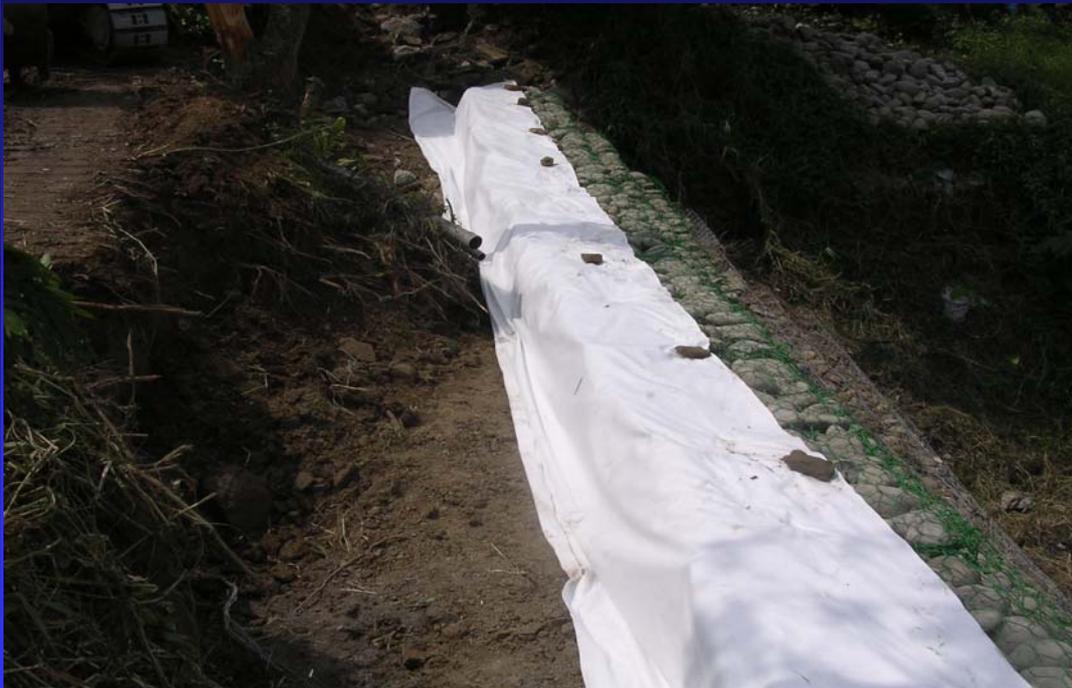
## 施工照片 (16)

■ 施工中 (邊坡石籠擋土牆完成)

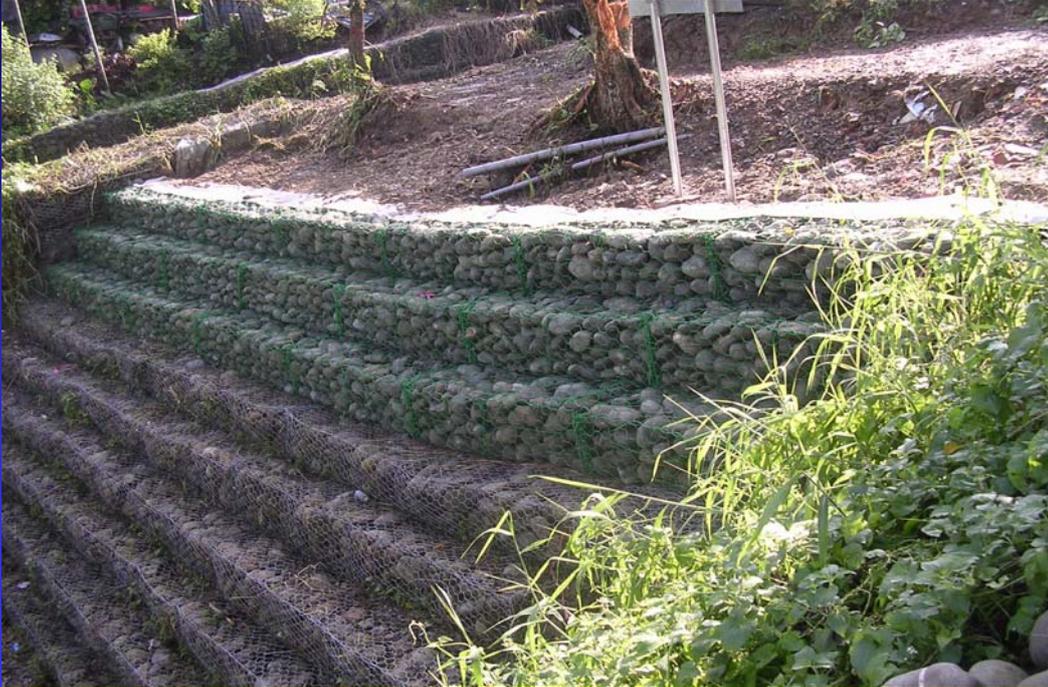
## 施工照片 (17)

■ 完工後 (邊坡石籠擋土牆完成)

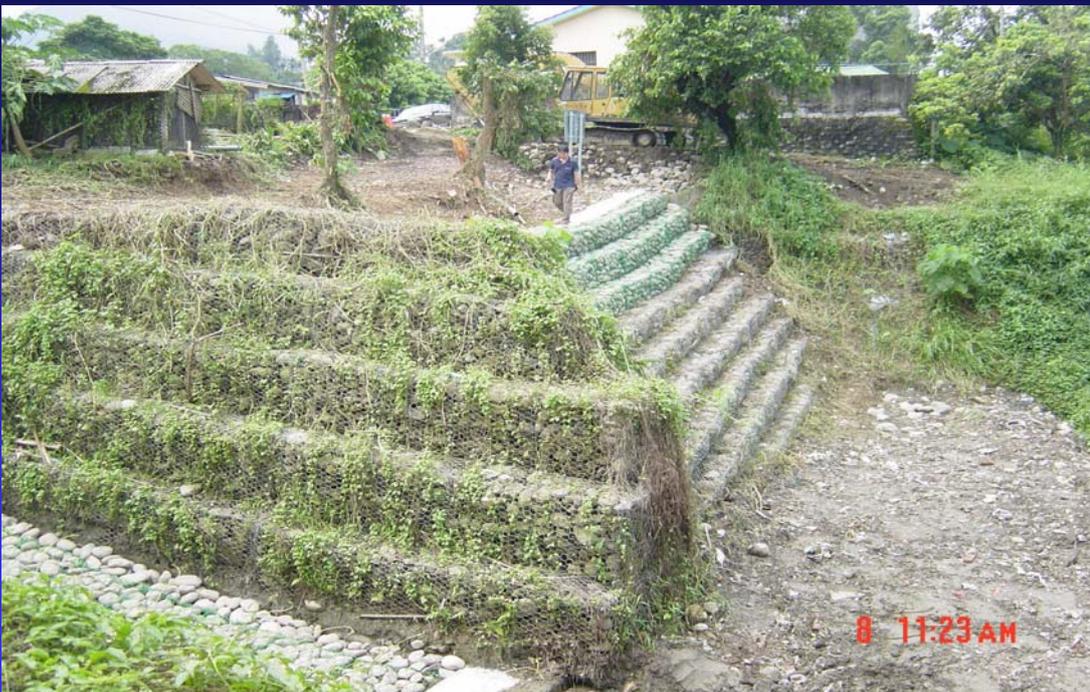
## 施工照片 (18)

■ 竣工後
